**Caracterização Mecânica e Patológica das
Alvenarias de Adobe de Aveiro**

Dissertação apresentada à Universidade de Aveiro para cumprimento dos requisitos necessários à obtenção do grau de Mestre em Engenharia Civil, realizada sob a orientação científica do Doutor Aníbal Guimarães da Costa, Professor Catedrático, e do Doutor Humberto Salazar Amorim Varum, Professor Auxiliar, do Departamento de Engenharia Civil da Universidade de Aveiro.

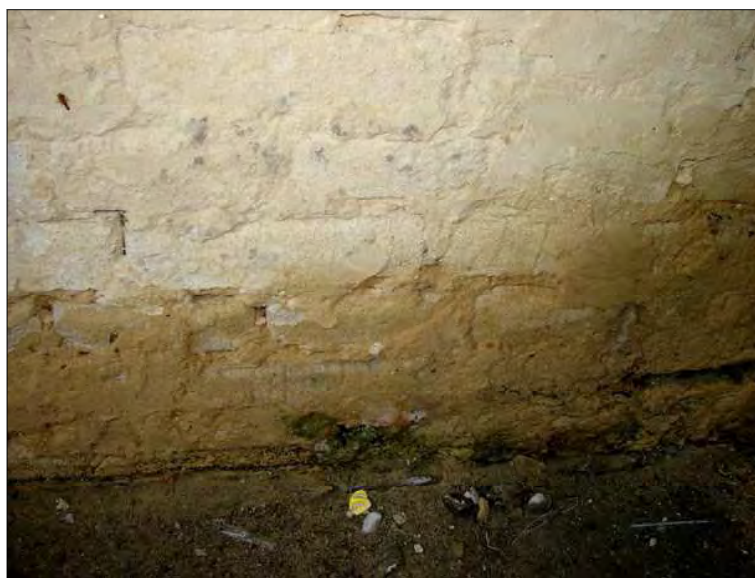
- a) Como primeiro facto relevante retirado das inspecções realizadas destaca-se que as principais manifestações patológicas nas alvenarias de adobe têm como causas fundamentais a presença e acção da água sobre as mesmas -associadas na sua fase inicial a anomalias de tipo não-estrutural- (figura nº 13) e um deficiente comportamento das fundações -em geral, associado a anomalias de tipo estrutural- (figura nº 14), tendo estas uma acção directa ou indirecta em quase todas as outras causas (fissuração, degradação de materiais, eflorescências e criptoflorescências, empolamento e destacamento dos revestimentos, etc.).

Figura nº 13 – Presença de água capilar em alvenaria de adobe de Aveiro, causa frequente de diversas manifestações patológicas observadas

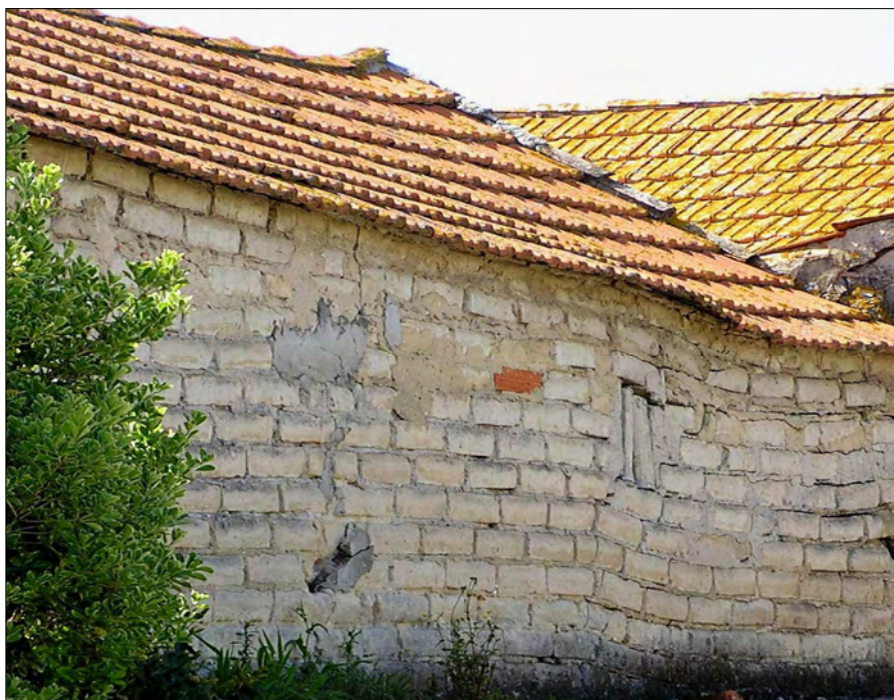
Figura nº 14 – Assentamento diferenciado da fundação de uma alvenaria de adobe em Esgueira (Aveiro), causa frequente de diversas manifestações patológicas observadas nos edifícios inspeccionados

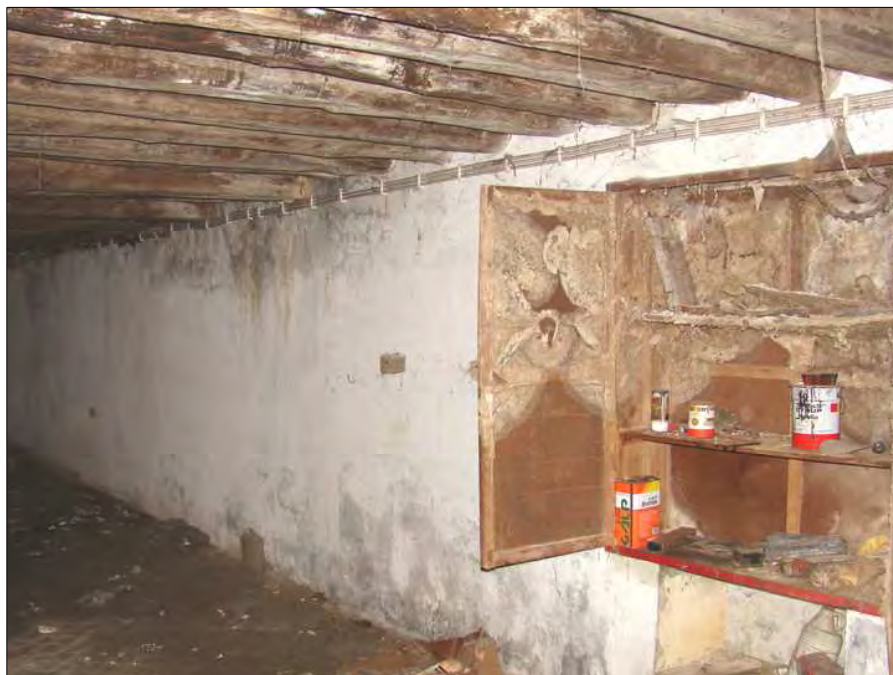
- b) Dentro das principais causas para o aparecimento de problemas associados à presença e acção da água, destacam-se a humidade por capilaridade e a humidade por infiltração (figura nº 15). Neste particular, são especialmente prejudiciais alguns factores que contribuem para o efeito nefasto que a presença de água tem nas alvenarias de adobe como sejam: a precipitação elevada e perene da região, que frequentemente provoca a acumulação de águas pluviais, com formação de charcos nas imediações das construções; a falta de manutenção e/ou inexistência de sistemas de recolha de águas pluviais (figura nº 16) e de telhas; a ausência de valas de drenagem junto às paredes exteriores; fissurações nas paredes exteriores (figura nº 17); perda de revestimentos; etc.

Figura nº 15 – Humidade ascensional e infiltrações num dos edifícios inspeccionados

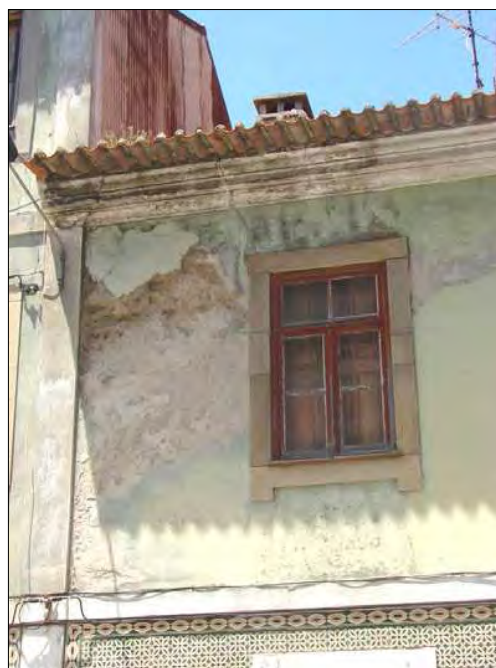
Figura nº 16 – Degradação localizada do revestimento e suporte de um dos edifícios inspeccionados devido à acção das águas pluviais da cobertura

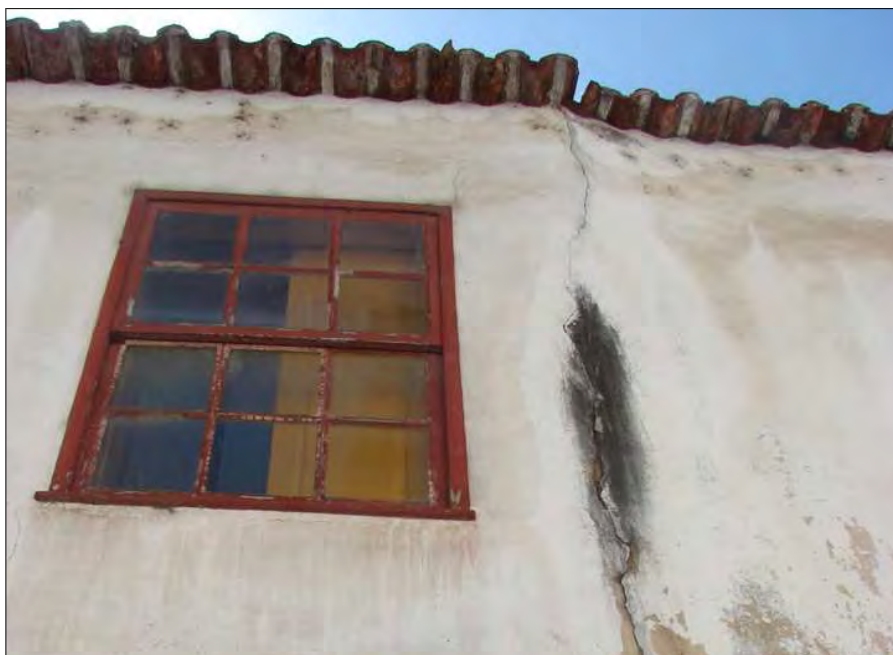
Figura nº 17 – Presença de manchas de humidades sobre a posição de uma fissura em parede exterior

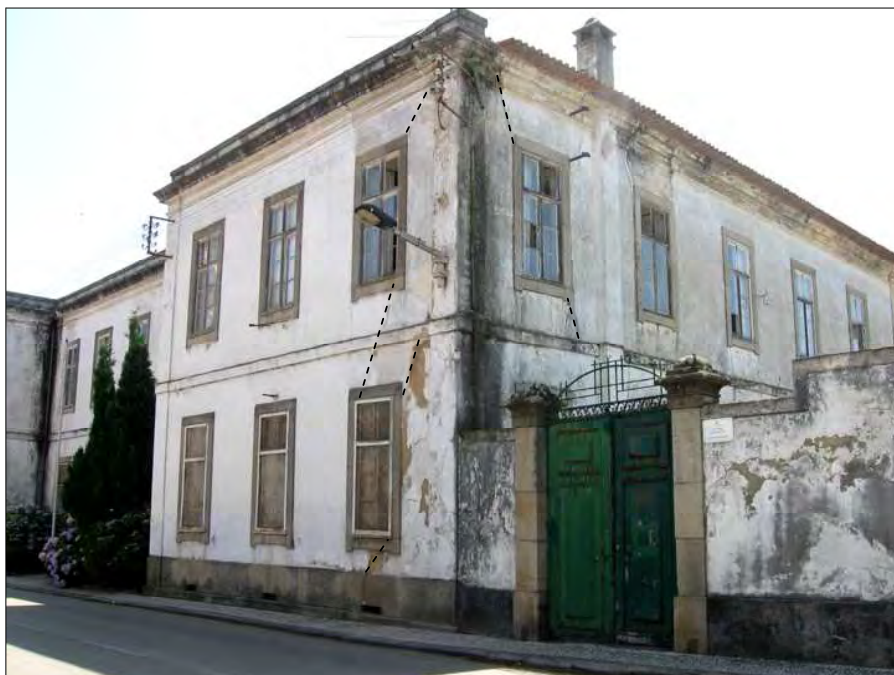
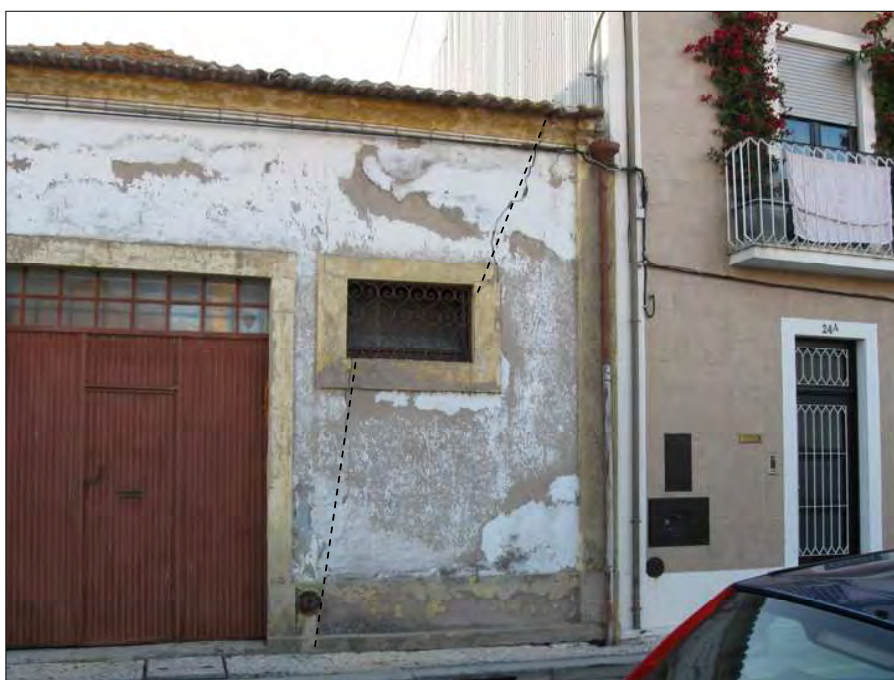
- c) Em relação aos indícios de um deficiente comportamento das fundações e/ou do terreno de apoio das mesmas, observado em diversos edifícios inspeccionados, é sobretudo a análise da tipologia de fissuração que se gera nas alvenarias que permite a sua identificação, ao excederem a sua capacidade resistente ante os movimentos produzidos. Neste particular, são especialmente relevantes as fissuras inclinadas que tendem a gerar-se, de traçado ascensional na direcção da zona onde ocorreu o maior assentamento da fundação²⁴ (figura nº 18). Igualmente reveladora da tipologia de fissuração devida a assentamentos é a presença de esmagamentos localizados, em forma de escamas, dando indícios das tensões de corte que provocaram a mesma. Além disso, quando os assentamentos são acentuados, observa-se igualmente uma variação na abertura das fissuras.

²⁴ Em geral, mediante a acção de assentamentos diferenciais, há grande probabilidade das alvenarias terem um comportamento flexível, levando ao aparecimento de fissuras como consequência de tensões de corte geradas nas mesmas, seguindo o traçado dessas mesmas fissuras o modelo teórico de flexão acompanhando as isostáticas de compressão.

Figura nº 18 – Fissuração com traçado indicativo de assentamento diferenciado das fundações de dois edifícios de adobe

Ainda que, em geral, as anomalias imputáveis às fundações não tenham uma só causa única, existem algumas causas que predominam no contexto das construções de adobe de Aveiro, como sejam: as já referidas variações de humidade do solo; as fundações contínuas solicitadas por carregamentos não uniformes, apresentando o tramo mais carregado maior assentamento; e os assentamentos diferenciais por falta de homogeneidade do solo e/ou por consolidações distintas do aterro carregado.

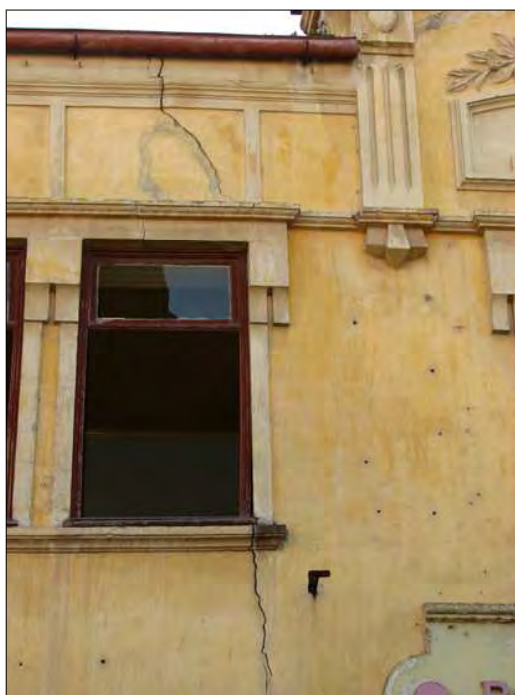
- d) Em relação à fissuração observada é importante distinguir as situações em que a fissuração atinge a parede como um todo (figura nº 19) das que afectam somente os revestimentos (figura nº 20), já que as causas que lhes são inerentes diferem grandemente.

Figura nº 19 – Fissuração ao nível do suporte atingindo o revestimento

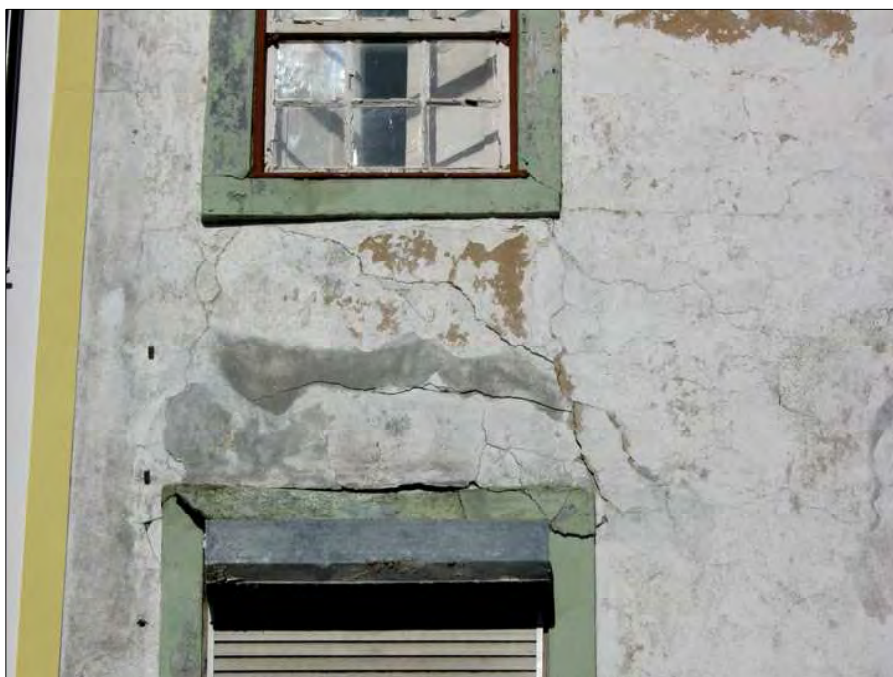
Figura nº 20 – Fissuração restritamente nas camadas de revestimento

Já as fissuras que se formam ao nível dos revestimentos ocorrem essencialmente por: expansões e retracções a que os revestimentos estão sujeitos, por exemplo retracção de secagem inicial; alternâncias de humedecimento/secagem; deficiente adaptação ao suporte, por exemplo por insuficientes condições de aderência ao suporte, entre outras.

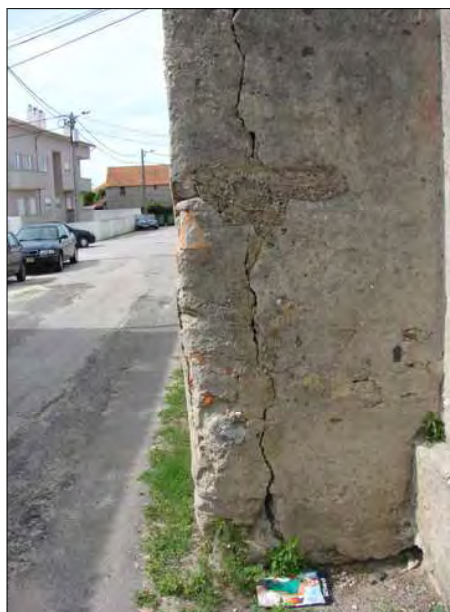
Assim, a fissuração do suporte está normalmente associada aos já referidos fenómenos de movimentos da fundação, aos impulsos horizontais das coberturas sobre as paredes, à fraca ligação entre paredes ortogonais por exemplo na ligação dos cunhais (figura nº 21), e à concentração de tensões nos cantos das aberturas ou na zona de entrega das vigas de madeira sobre as paredes e à deformação excessiva das mesmas (figura nº 22).

Figura nº 21 – Fissuração na junção de paredes de adobe, por exemplo na ligação dos cunhais

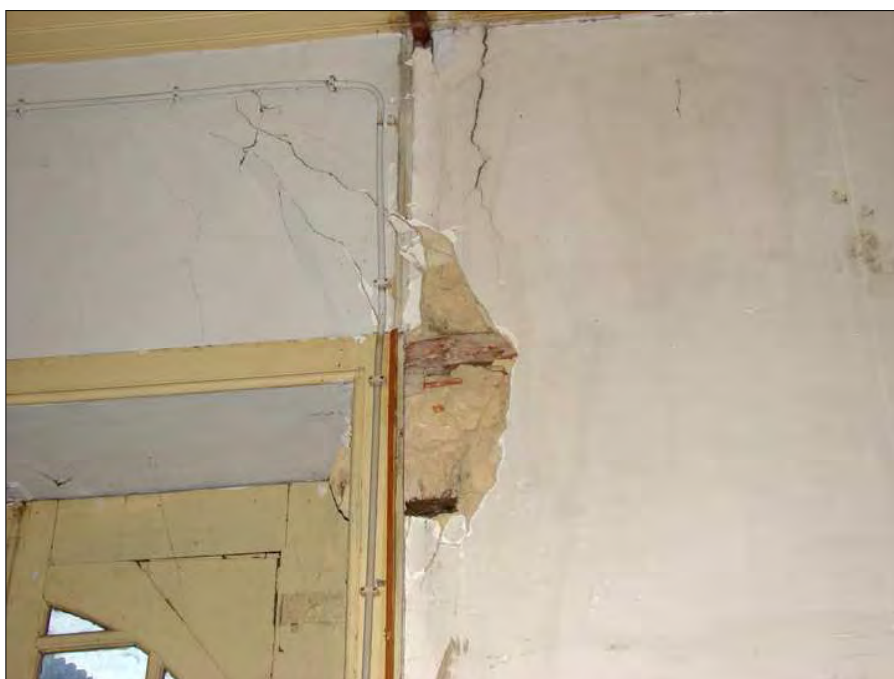
Figura nº 22 – Fissuração devida à concentração de tensões na entrega de uma viga de madeira sobre uma parede de adobe e à deformação excessiva da viga

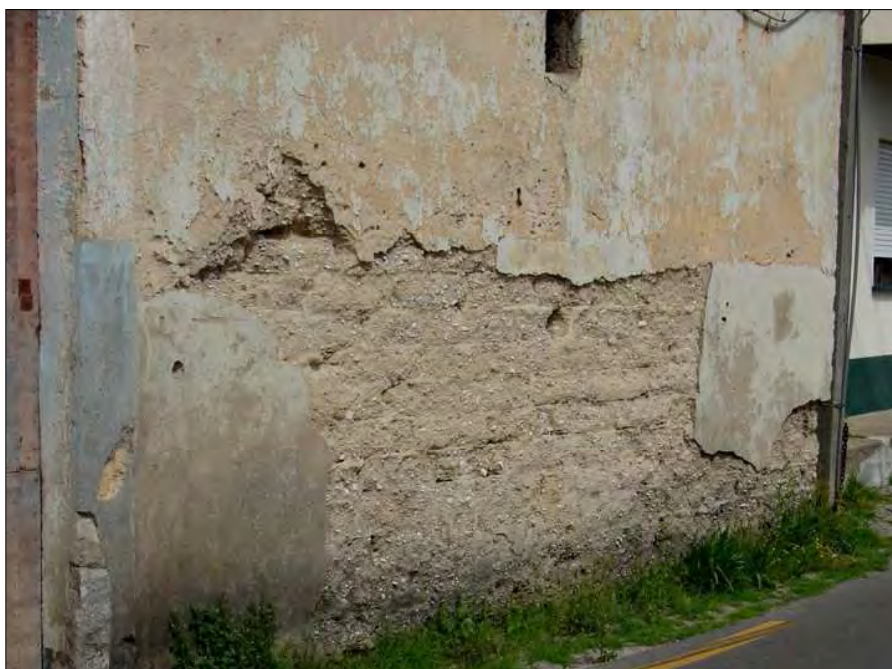
- e) Outra das anomalias recorrente nas inspecções realizadas corresponde à degradação de revestimentos e suportes, nalguns casos pronunciada (figura nº 23), devida ao envelhecimento natural destes, decorrente da exposição à acção erosiva dos agentes atmosféricos (chuva, vento e variações de temperatura), isoladamente e/ou pelo efeito conjugado das mesmos (figura nº 24).

Figura nº 23 – Degradação pronunciada de revestimento e suporte

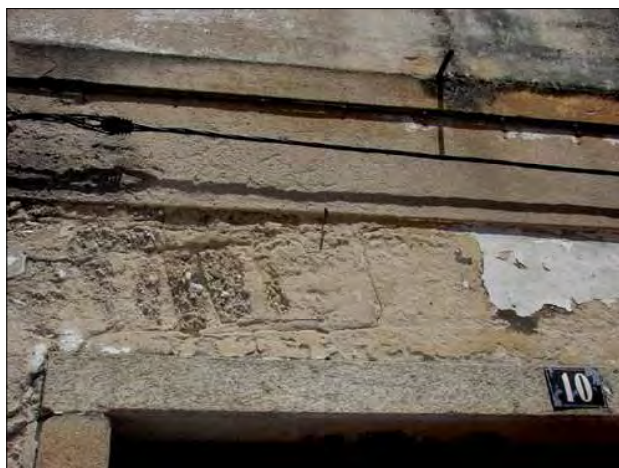
Figura nº 24 – Degradação de revestimento e suporte decorrente da acção erosiva do efeito conjugado dos agentes atmosféricos

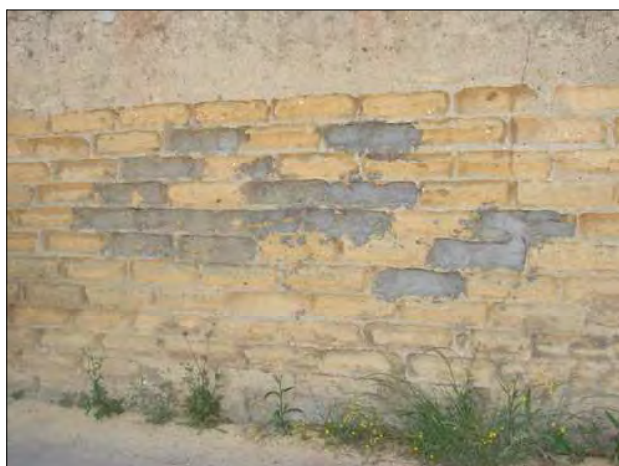
Neste particular, importa fazer menção breve a muitas das reparações observadas nas inspecções visuais realizadas (figura nº 25). Assim, verifica-se que em inúmeras reparações se têm vindo a utilizar revestimentos incompatíveis com o suporte de adobe, sobretudo argamassas de base cimentícia, as quais propiciam e aceleram a degradação das paredes de adobe devido ao humedecimento prolongado das mesmas, uma vez que dificultam as trocas de vapor de água, retendo a humidade no suporte (figura nº 26).

Figura nº 25 – Revestimentos de base cimentícia incompatíveis com o suporte

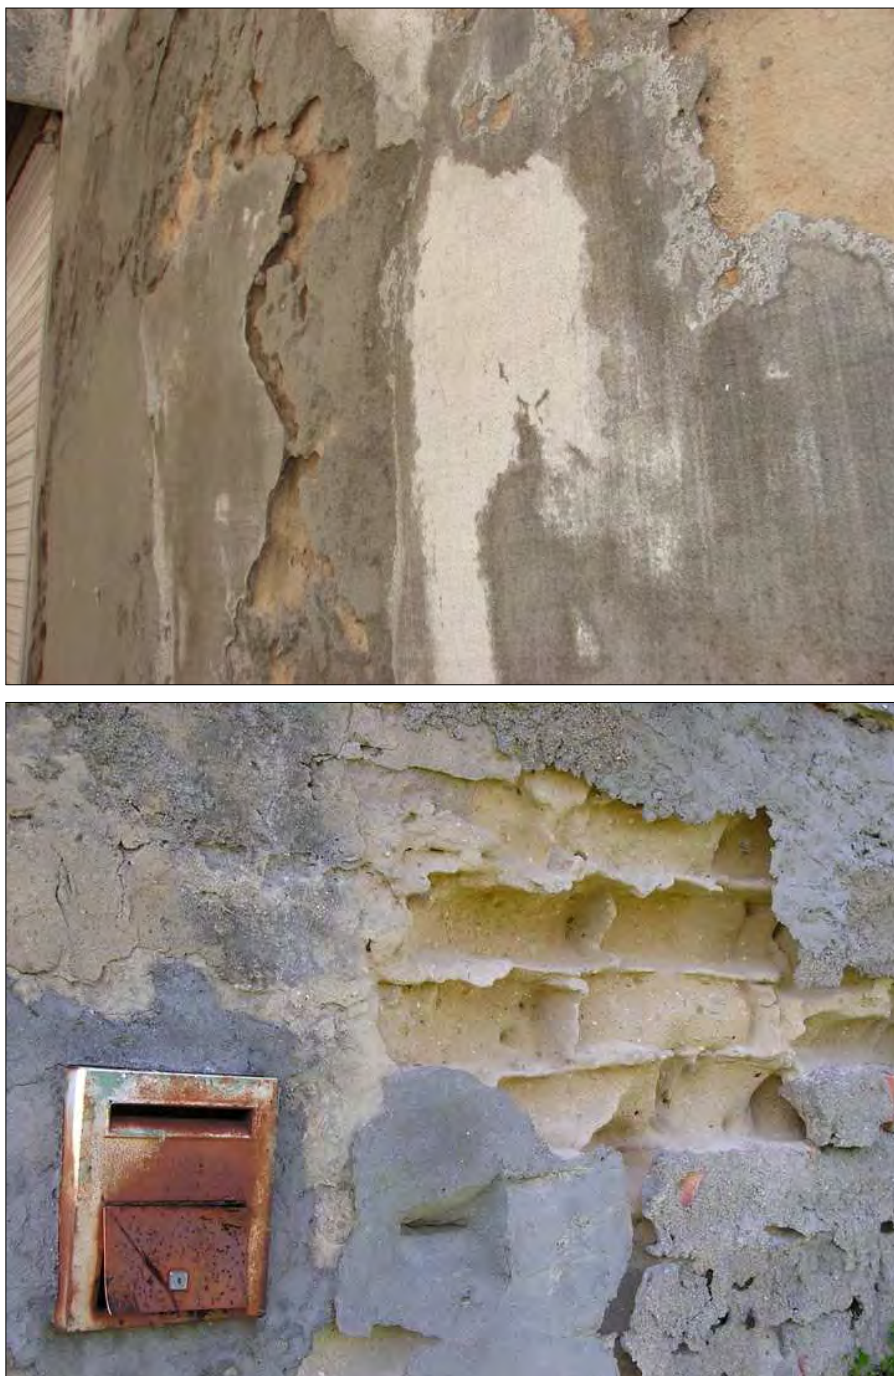
Figura nº 26 – Argamassas de base cimentícia provocam o humedecimento prolongado do suporte de adobe propiciando e acelerando a sua degradação

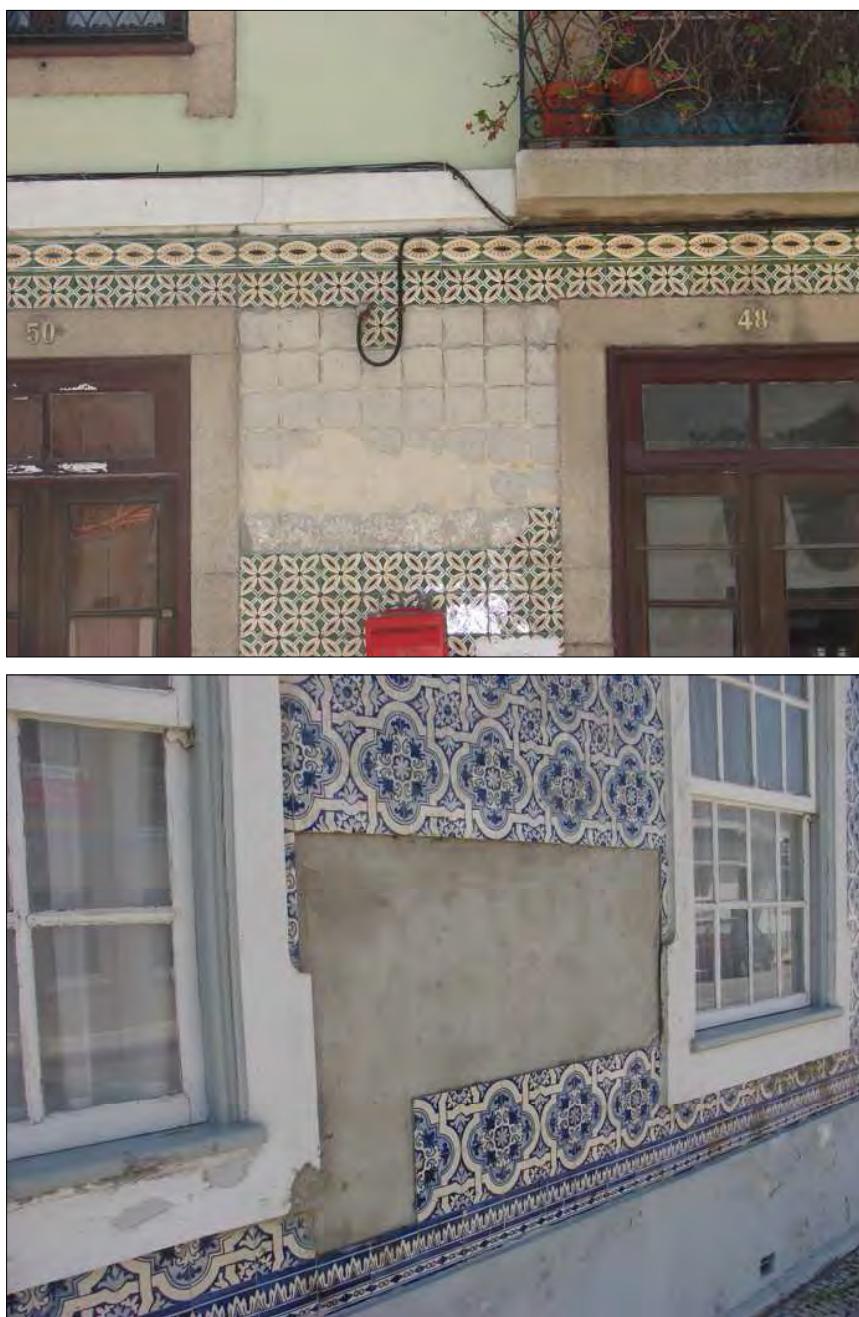
- f) Com frequência observa-se analogamente o empolamento e/ou destacamento dos revestimentos, nomeadamente dos painéis de azulejo das paredes exteriores (figura nº 27).

Figura nº 27 – Destacamento dos painéis de azulejo das paredes exteriores

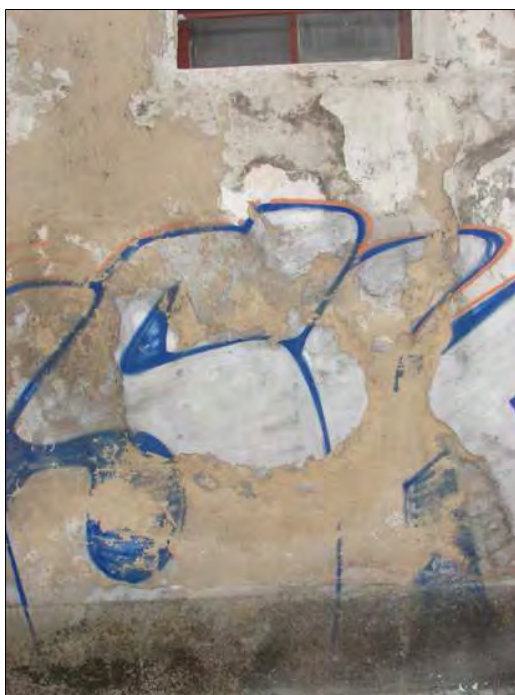
- g) Finalmente e à margem do anteriormente assinalado, observa-se igualmente a forte presença de diferentes tipos de manchas -além das já referidas manchas de humidade- tais como: manchas de sujidade, “fantasmas” ou espectros de juntas, alterações de cor ou brilho ou *graffiti* (figura nº 28), anomalias que apesar de, numa fase inicial, afectarem o revestimento unicamente do ponto de vista estético, posteriormente, com a presença da água, contribuem também para a degradação física do revestimento²⁵.

Figura nº 28 – Nas inspecções realizadas observa-se a forte presença de diferentes tipos de manchas, por exemplo *graffiti*

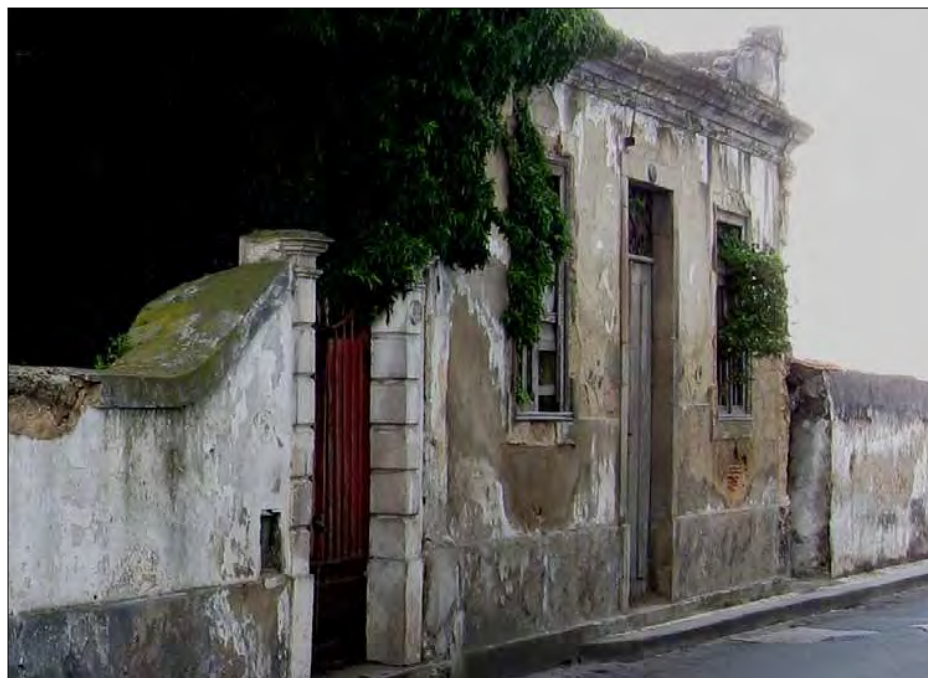
- Das inspecções realizadas, constata-se como aspecto basilar, que concorre para o estado actual de deterioro e de dano pronunciado do parque construído em adobe de Aveiro, que 40% dos edifícios inspeccionados se encontram devolutos (observe-se o gráfico da figura nº 30). Mais ainda, verifica-se que 12% do total de edifícios inspeccionados se encontra em situação de ruína (figura nº 31).

Figura nº 31 – Edifício em ruína, 12% do total de edifícios inspeccionados
